# 运营地铁盾构隧道洞门渗漏水病害整治

钟文文

(深圳地铁运营集团有限公司,深圳 518000)

**摘要** 城市地铁隧道洞门渗漏水病害较多。基于此,文章针对某城市运营地铁盾构隧道洞门出现的渗漏水病害进行了调研,对洞门渗漏水病害的原因进行了分析。结果表明,外部土体扰动、二次注浆不密实形成含水空腔以及洞门处刚性和柔性接触是产生渗漏水病害的主因。通过两起典型的运营地铁隧道洞门渗漏水治理案例阐述了洞门渗漏水治理的技术要点和难点,提出了洞门渗漏水病害治理原则和建议。

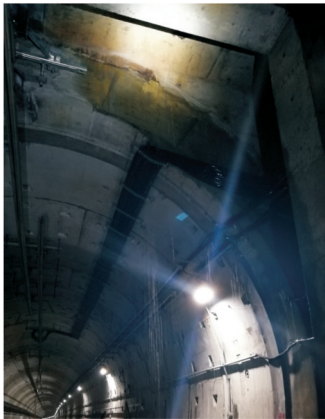
为了解某市地铁洞门渗漏水情况,笔者选取了7座车站的26个洞门进行调研,这些车站和区间均位于砂卵石地层中,地下水无承压性,最高水头达10 m。根据调查结果将洞门处病害分为四类:(1)洞门环梁与内衬墙接缝处渗漏水(图2);(2)洞门与盾构区间管片间接缝处渗漏水(图3),严重的有管片间错台现象;(3)洞门处道床渗水(图4);(4)洞门环梁接水槽渗水(图5)。

图2 洞门环梁与车站结构内衬墙接缝渗水  
Fig.2 Water leakage at the joint between portal ring beam and lining wall

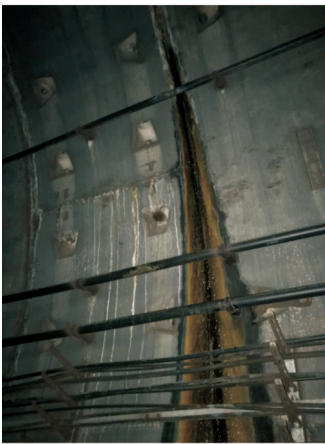
图3 洞门处区间盾构管片接缝渗水  
Fig.3 Water leakage at the joint of segments at tunnel portal

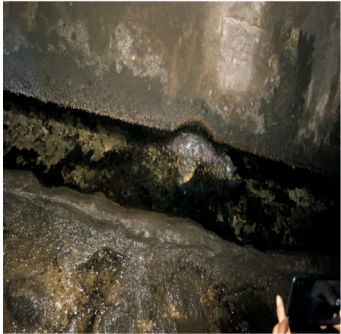
图4 洞门处道床渗水  
Fig.4 Water leakage at portal ballast bed

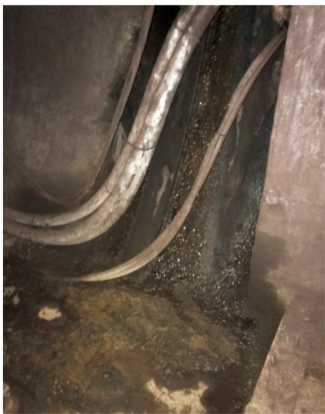
图5 洞门环梁接水槽渗漏水  
Fig.5 Water leakage at water catcher of portal ring beam

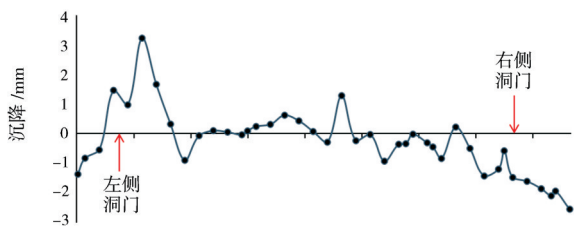
(3) 端头井接头及前一环与洞口地下连续墙及内衬呈刚性接触,其它管片与加固体及原状土呈柔性接触,导致该处管片不均匀沉降和渗漏水。图8所示为某盾构区间道床沉降监测曲线,从图中可以看出,在两侧洞门范围内道床沉降变化较为明显。

图8 某区间道床沉降监测曲线

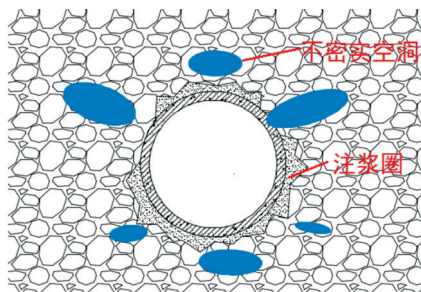
(4) 盾构隧道洞口的加固土体在强度发展过程中会与基坑围护结构之间产生间隙,土体中的渗水将填充于该间隙,并随着时间的推移,形成一定的水压。洞门外部空洞、不密实情况如图9所示,图中所示的位置会形成富水区域。

图9 洞门外部情况

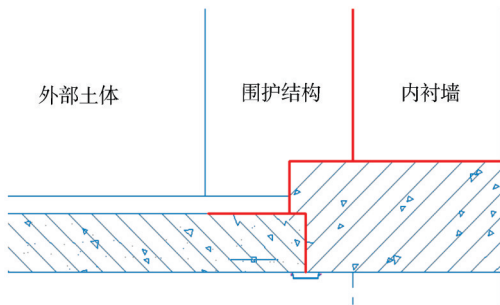
(5) 洞门环梁顶部混凝土浇筑不密实,洞门处结构复杂,渗水通道众多。洞门内外结构间隙如图10所示,图中红线均为潜在渗水通道。

图10 潜在渗水通道

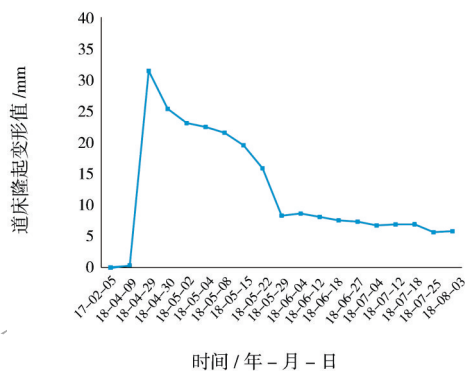
某车站洞门环梁上部于2018年4月出现渗漏水情况,该处车站埋深15 m,外部地层主要为砂卵石,在底板下有一层砂层。发现渗漏水后施工单位对该处洞门上部环梁接缝进行注浆封堵。4月29日此处至车站内约有30 m的整体道床突然上拱,最大隆起量为30 mm,严重影响行车安全。

当日,在道床上开设泄压孔紧急泄压处理后,道床隆起值恢复正常,如图11所示。

这起事故的原因为:施工单位只对洞门环梁上部渗漏水进行注浆封堵,但是却忽视了对道床下部渗漏水的治理,上部渗漏水封堵注浆致使地层形成隔水层,底板下部砂层局部形成承压水层,承压水由隧道底部进入道床板回填层离缝,整体道床在水的作用下发生了上拱病害。

图 11 道床隆起监测值

采用在道床上部开设泄压孔进行紧急泄水处理后,针对道床下部结构渗漏水,采取外部土体注浆填充的治理措施。

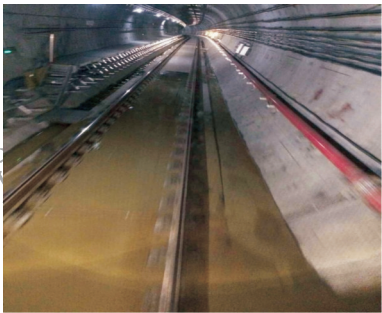
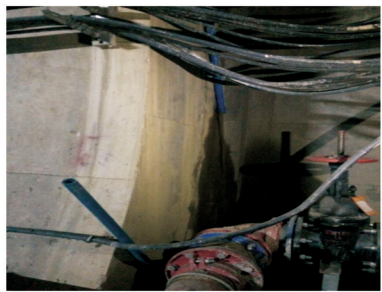
某车站洞门环梁与内衬墙接缝位置出现漏水后,采用PVC管将水引排至排水沟内,2016年9月12日,该排水管出现涌水涌砂险情,积水一度漫过道床,危及地铁列车行车安全,如图 14、图 15 所示。

这起事故的主要原因为:引排水管未设置反滤装置,且由于该处洞门外侧在施工期间设置了降水

图 14 某车站洞门涌水涌砂

图 15 排水管内排出泥砂

降水井,运营后未及时回填,造成外部空洞,暴雨后空洞土体塌方造成泥砂随排水管进入隧道。

此处渗漏水治理采用洞内及洞外联合注浆加固措施,确保外侧土体空洞填充和内部结构接缝不渗漏。

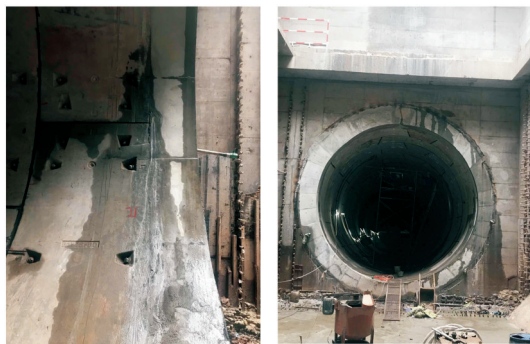
运营期间洞门渗漏水病害整治存在施工时间短、难度大、工序复杂等难点,建议施工单位严把施工质量关,在施工期间就彻底解决该问题。图19所示为某车站轨道铺设前洞门渗漏水的现场照片。

图19 轨道未铺设前洞门渗漏水情况

有保证,且渗漏水位置容易确认,此时对洞门环梁渗漏水进行注浆处理,同时对盾构管片背后进行补充注浆,这样可避免运营后洞门的渗漏水问题。
