# 运营地铁盾构隧道洞门渗漏水病害整治

钟文文

(深圳地铁运营集团有限公司,深圳 518000)

**摘要** 城市地铁隧道洞门渗漏水病害较多。基于此,文章针对某城市运营地铁盾构隧道洞门出现的渗漏水病害进行了调研,对洞门渗漏水病害的原因进行了分析。结果表明,外部土体扰动、二次注浆不密实形成含水空腔以及洞门处刚性和柔性接触是产生渗漏水病害的主因。通过两起典型的运营地铁隧道洞门渗漏水治理案例阐述了洞门渗漏水治理的技术要点和难点,提出了洞门渗漏水病害治理原则和建议。

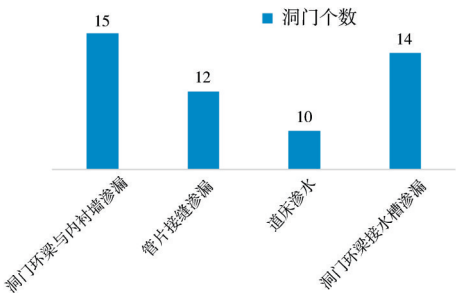
图6 洞门渗漏水病害数量统计  
Fig.6 Statistics of the water leakage diseases at tunnel portal

(2) 约有30%的洞门处有道床渗水的现象。图6所示为4种渗漏水病害数量对出现上述的洞门数量进行统计如下。

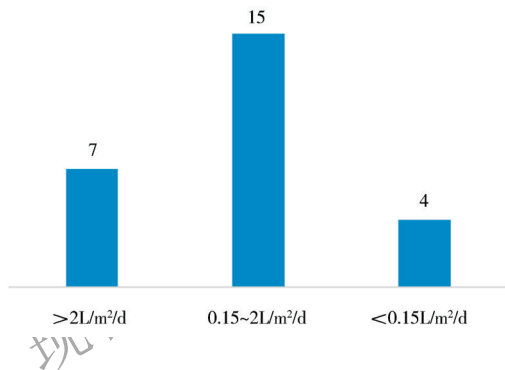
图7 洞门渗漏水统计

(3) 超过25%的洞门渗漏水大于2 L/m<sup>2</sup>/d。图7所示为洞门渗漏水量的统计。

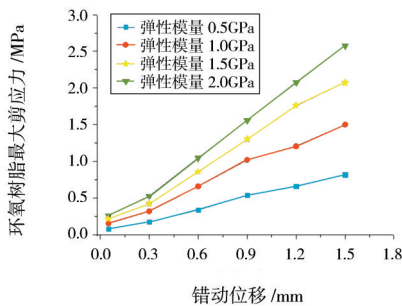
图16 HM-III20灌浆料剪应力计算结果

① 材料粘接性能优异,能保证与内衬墙及洞门圈梁之间优异的粘接性能。测试数据显示:HM-III20的干、湿粘接强度分别为3.9 MPa(规范3.0 MPa)、3.0 MPa(规范2.0 MPa)。通过建立钢板与混凝土粘接计算模型,一侧固定,另一侧施加位移荷载,计算环氧树脂的弹性模量取0.5 GPa、1 GPa、1.5 GPa和2 GPa时的力学性能,如图16所示。从计算结果来看,在粘接面发生1.5 mm的错动下,该材料的粘接性能也可满足要求。
